《要旨》 倒壊した状態で発見された山田寺の回廊の建築部材からは、現存する法隆寺西院の回廊と比較できるほど詳細な建築技法や様式を見出すことができませんでした。その結果、現存建築の位置づけも再考に迫られました。新たな現存古代建築の発見は望むべくもありませんが、発掘調査によって新たに建築遺構が発見され、現在の日本建築史の教科書が書きかえられる可能性があります。また、現存建築がごく限られている七世紀の建築の場合、新たな発見が東アジアの建築史やその社会背景にまで及ぶかもしれません。本章では山田寺回廊の発見を通して、波及する建築史的問題点に言及し、古代建築史研究のおもしろさを紹介します。

一 山田寺と倒壊回廊

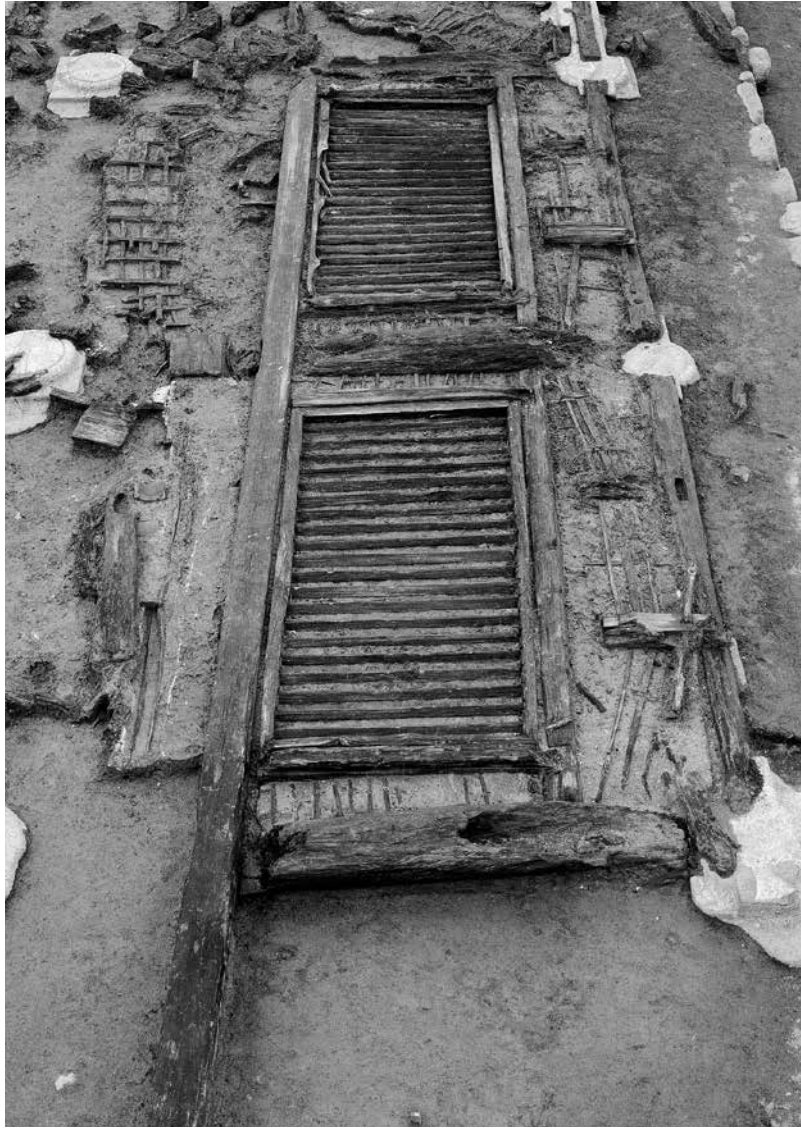
山田寺の回廊は、**図1**の状態で見られました。まさにバツタリと倒れた状態で見つかったことがわかれると思います。これは建築遺構の検出という表現ではなく、地中からの建物の出現、あるいは「出土建築」といった表現のほうがふさわしいかもしれません。建築部材が組まれた状態で発見されたことにより、細かな建築技法や様式についても知ることができました。

図1 発見された山田寺の回廊（南から、第6次調査：昭和59年）

これを現存最古の木造の回廊である法隆寺の西院伽藍回廊（八世紀初頭）と比較検討したところ、いくつか共通する様式も見いただけますが、まったく同じではないことが判明しました。建築史は建物の歴史を研究する学問ですので、研究の基礎は、現存する建物を対象として、当時の建築様式や技法の変遷を究明することであり、こうして建築史の教科書がつくられてきました。その教科書を、

この「出土建築」が覆したのです。さらに建立当時の歴史的背景を考えると、この山田寺の「出土建築」のもつ意義は、さらに広がりを見せそうです。
